Données administratives

Localisation et occupation de la propriété

Municipalité	Secteur	
Saint-Basile		
Adresse		
254 -	Sainte-Anne (rang)	
Dénomination		
Matricule	Cadastre	Année construction
9985-06-7060		en 1868
Statut(s) juridique(s)		Coordonnées GPS
sans statut		-71.8850
		46.8038

Type de bien Bâtiment principal

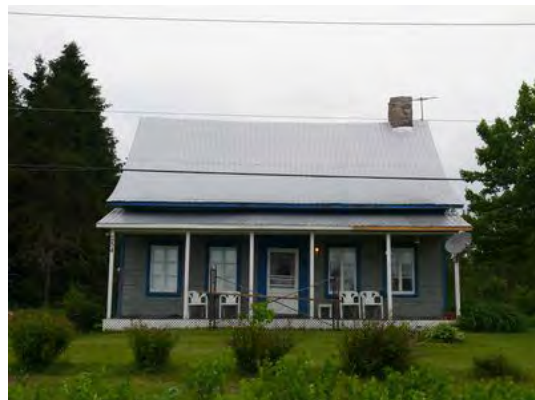
2012_34038_SNRG_0254_01

Quelques éléments en bois manquent de peinture.

Le revêtement en tôle profilée et le revêtement extérieur en papier goudronné sont contemporains. Les autres composantes (porte, fenêtres, chambranles, planches cornières) sont anciennes ou adéquates. Un petit volume annexe a été installé à l'arrière et est visible de la façade droite.

Conserver la composition et la volumétrie générales.

Conserver tous les éléments actuels anciens (porte, fenêtres, chambranles, planches cornières) et veiller à leur entretien.

Conserver la galerie et l'auvent.

Remplacer le revêtement actuel par un revêtement en planches de bois horizontales.

Installer un revêtement en tôle traditionnelle ou en bardeaux de bois sur la toiture et sur l'auvent.

Repeindre tous les éléments en bois qui manquent de peinture.
