Données administratives

Municipalité	Secteur	
Saint-Basile		
Adresse		
350 –	Église (rue de l')	
Dénomination		
Ancien presbytère de Saint-Basile		
Matricule	Cadastre	Année construction
0380-63-5550		en 1902
Statut(s) juridique(s)		Coordonnées GPS
sans statut		-71.8234
		46.7571

2012_34038_ÉGLR_0350_01

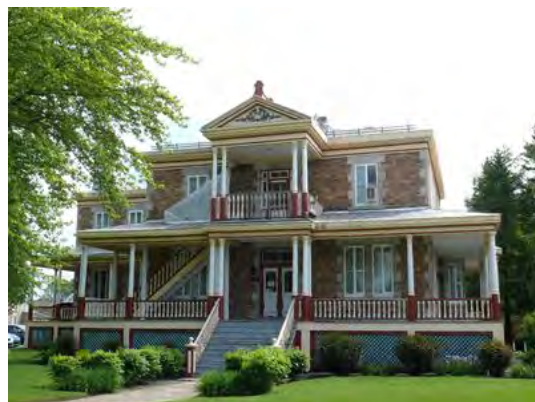
Plusieurs éléments en bois (balustrades, corniche, entablement, fenêtres) manquent de peinture. Des sections des balustrades sont pourries.

Un escalier a été installé sur la façade principale pour mener au balcon. La porte de la façade gauche, les balustrades de la galerie (à l'étage) et de l'escalier qui y mène sont contemporains. Les autres composantes sont anciennes. À une certaine époque, on trouvait une grille faîtière sur le toit qui a été enlevée.

Repeindre tous les éléments en bois qui manquent de peinture.
Si les balustrades doivent être changées, installer des modèles de style traditionnel.
